110年度挖掘案件 之管線設施測量及竣工圖資 品質精進作業會議

110.12.29

計畫概述

詮華國土測繪有限公司

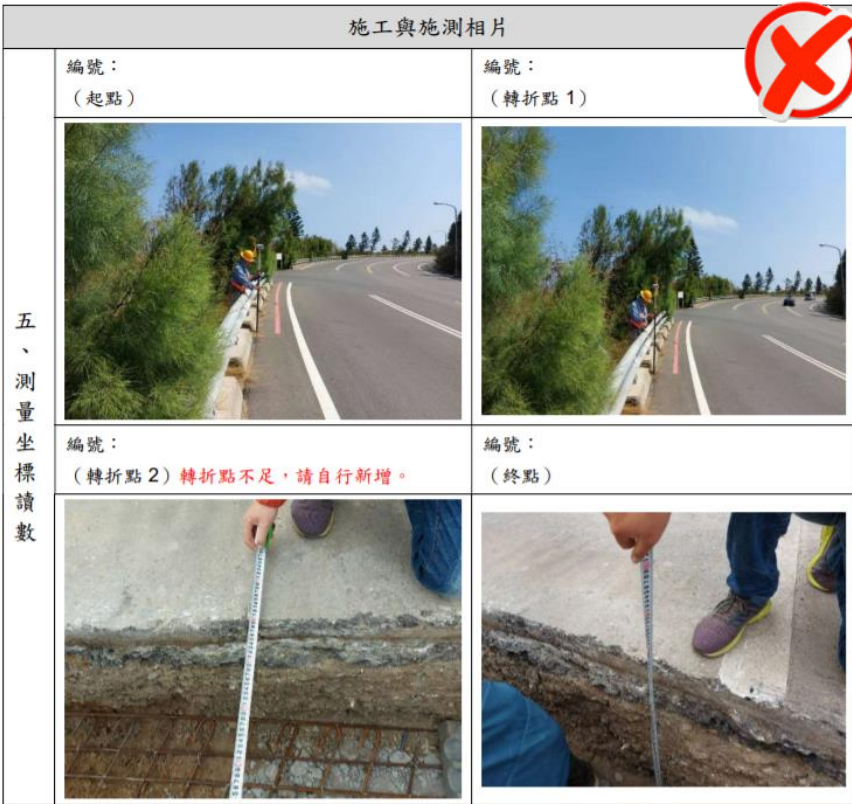
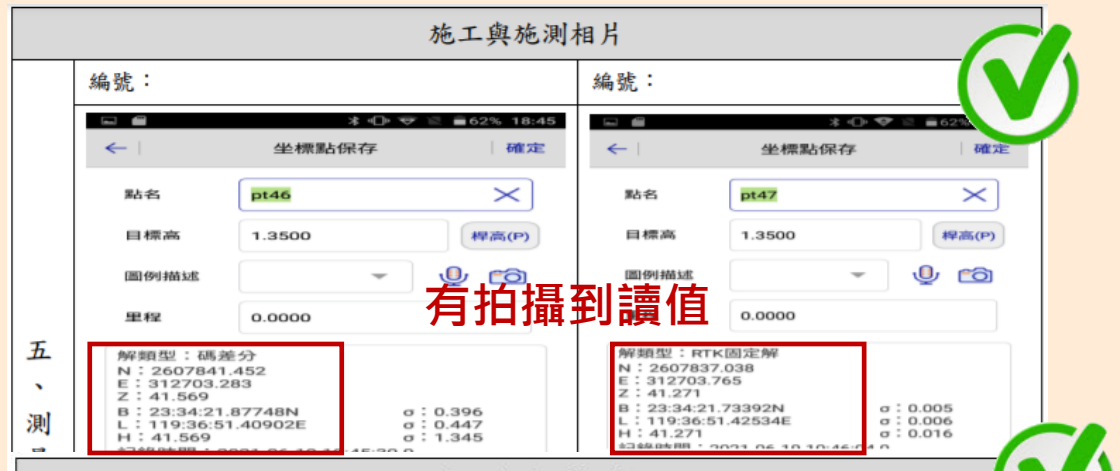
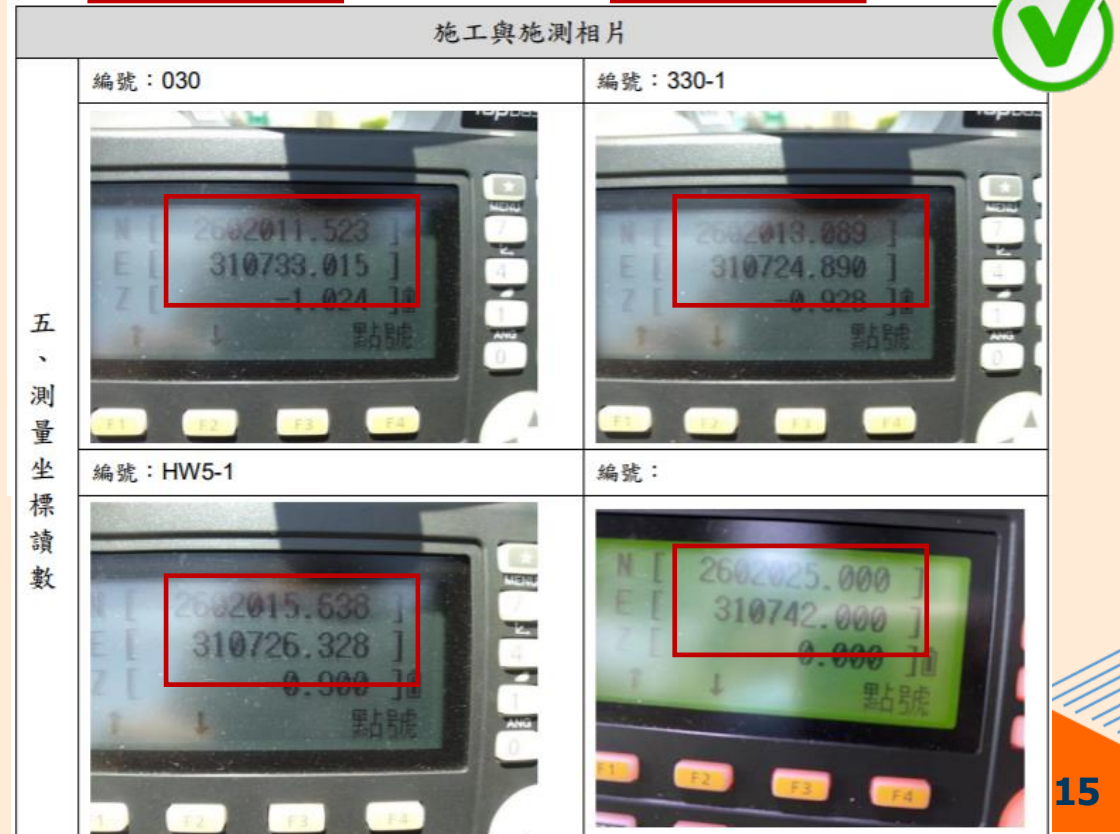
◆ A：未提交完整資料（含自主檢核表、測量讀值、施工相片）

有拍攝到讀值

測量讀值需拍攝設施當下GPS機器所紀錄之坐標數值，非其他量測資訊

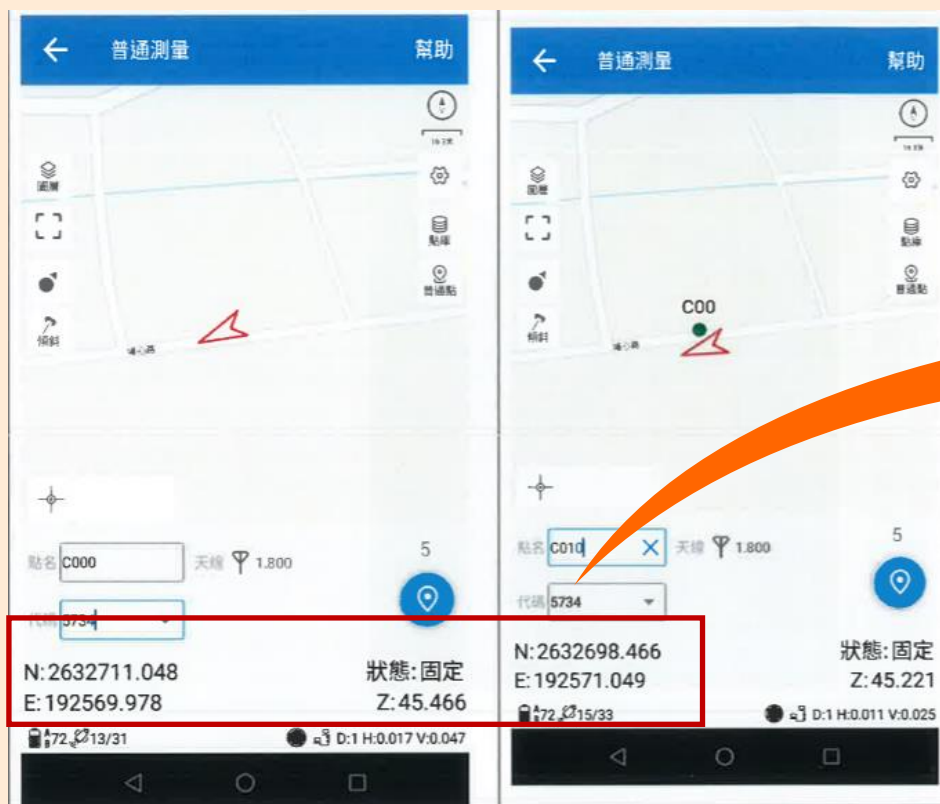
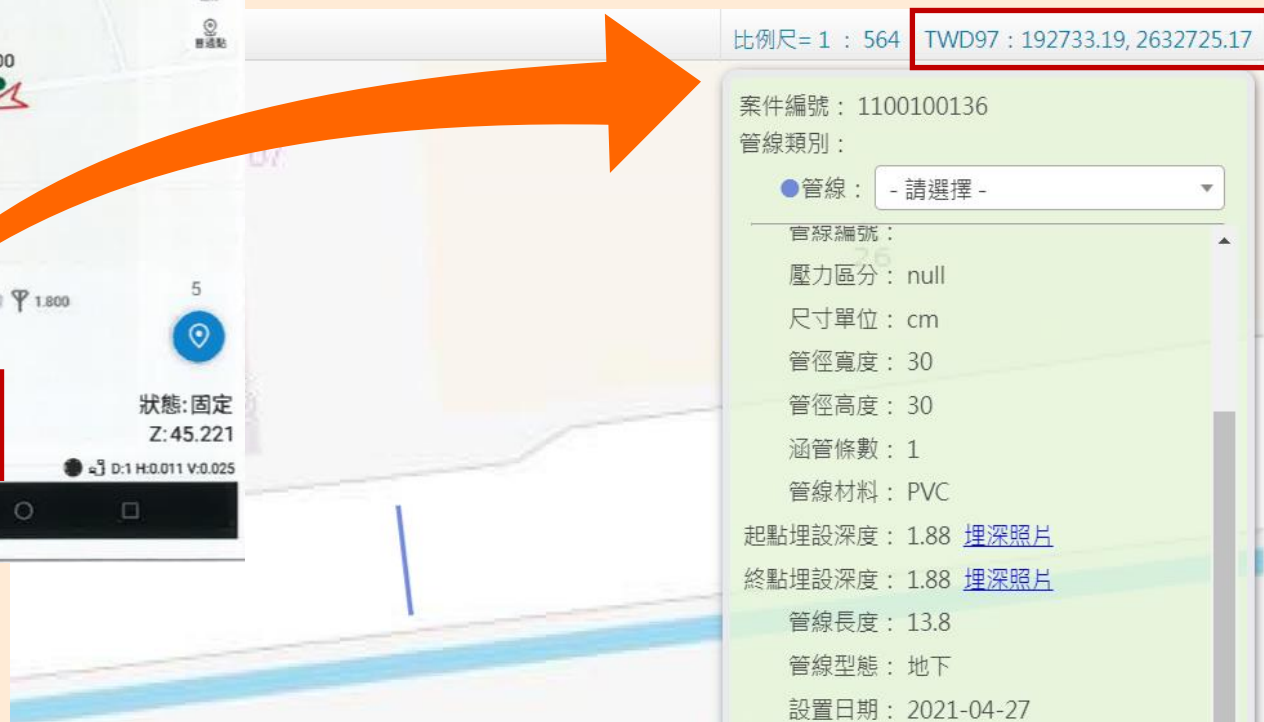
◆ B：測量數值與GML不符

現場測量數值與GML坐標落差太大

現場測量數值(192571.05,2632698.47)與GML坐標
(192733.19,2632725.17)距離差為**164.32公尺**

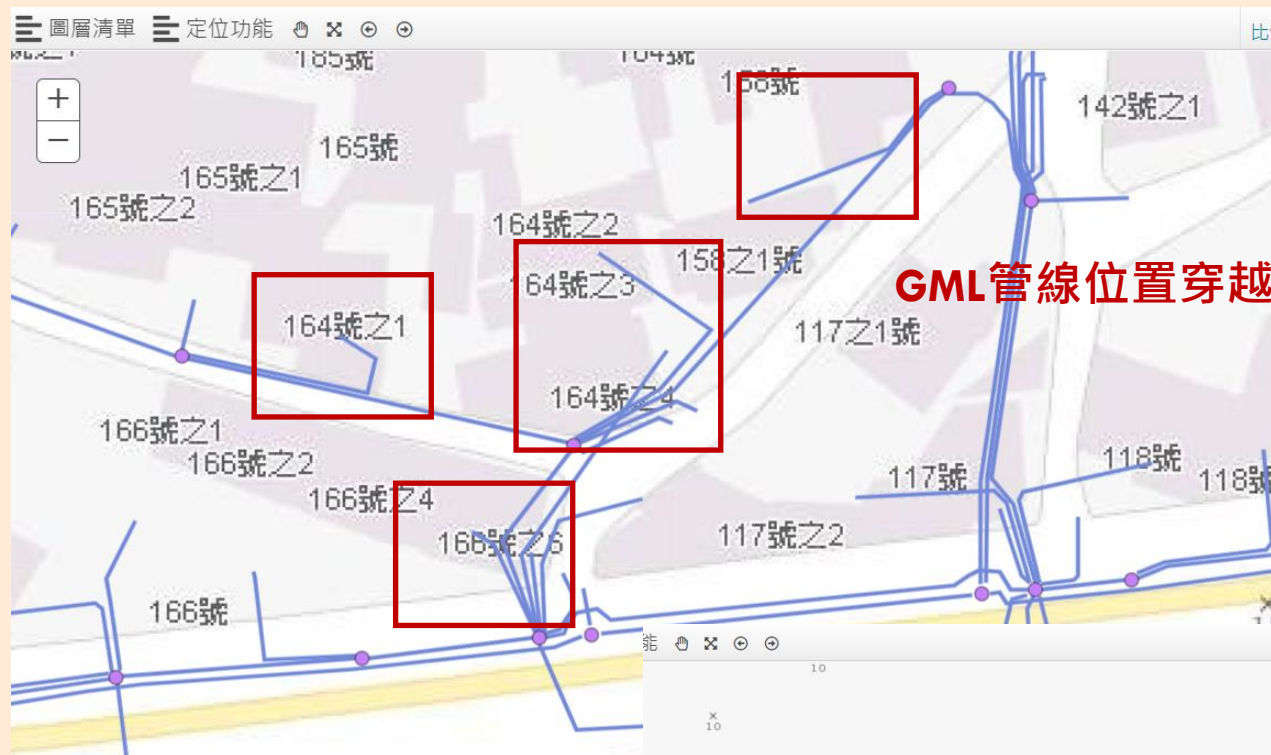
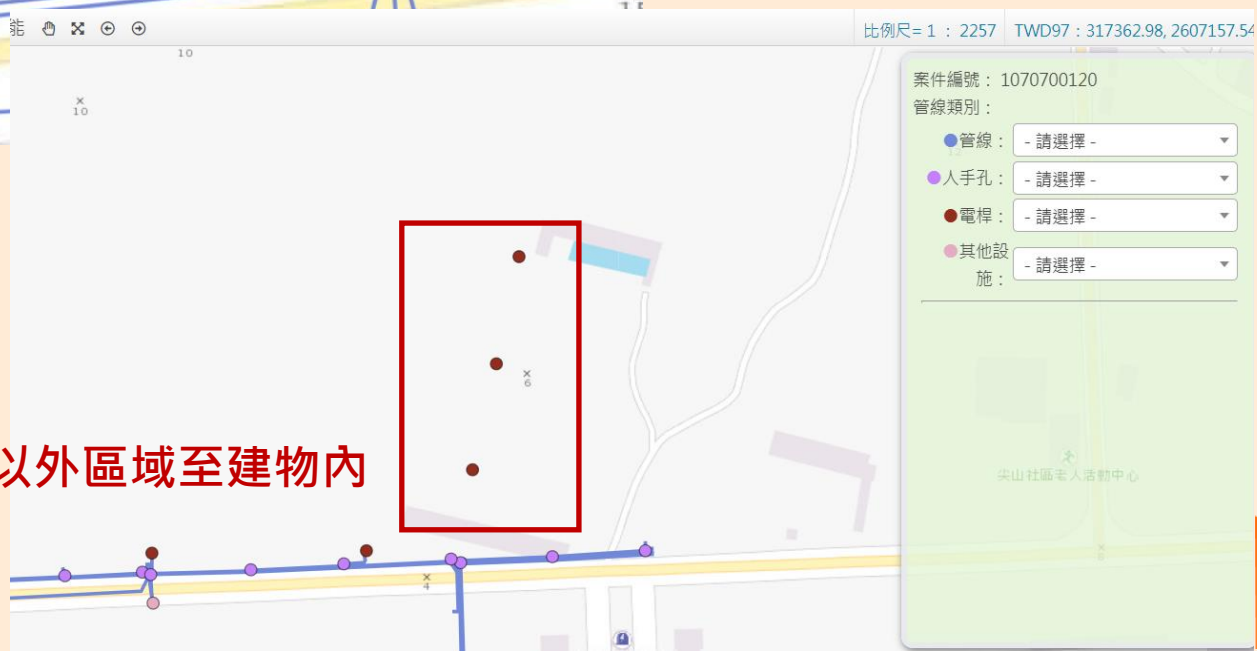
◆ C：GML位相關係不合理

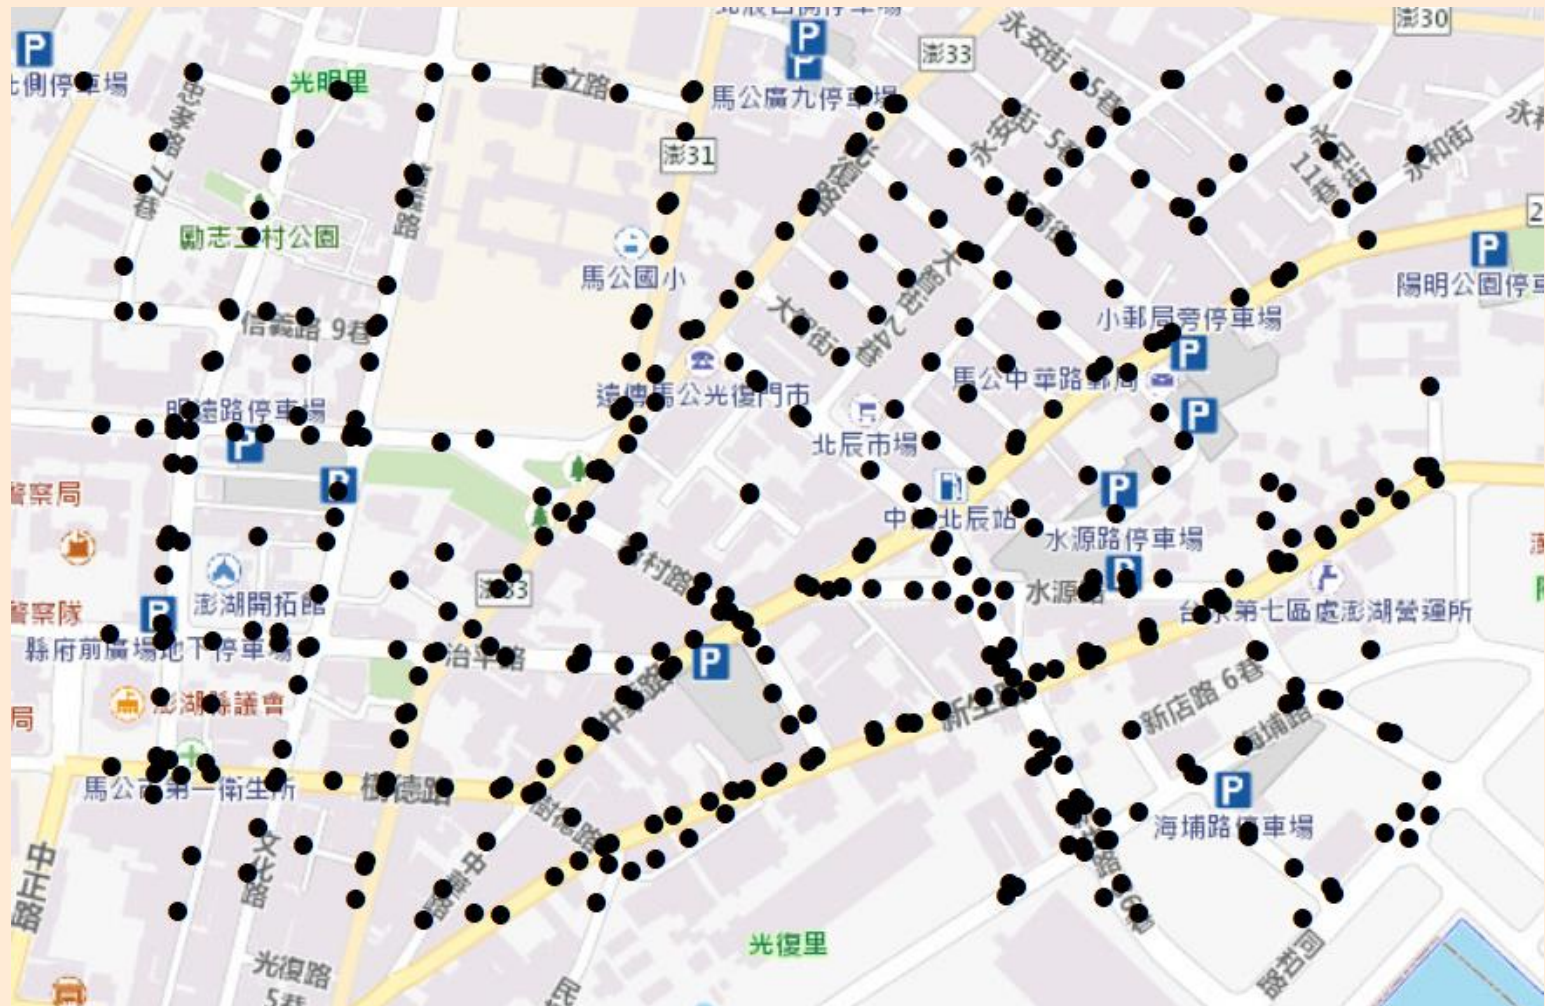
◆ C：GML位相關係不合理

GML未採單案上傳

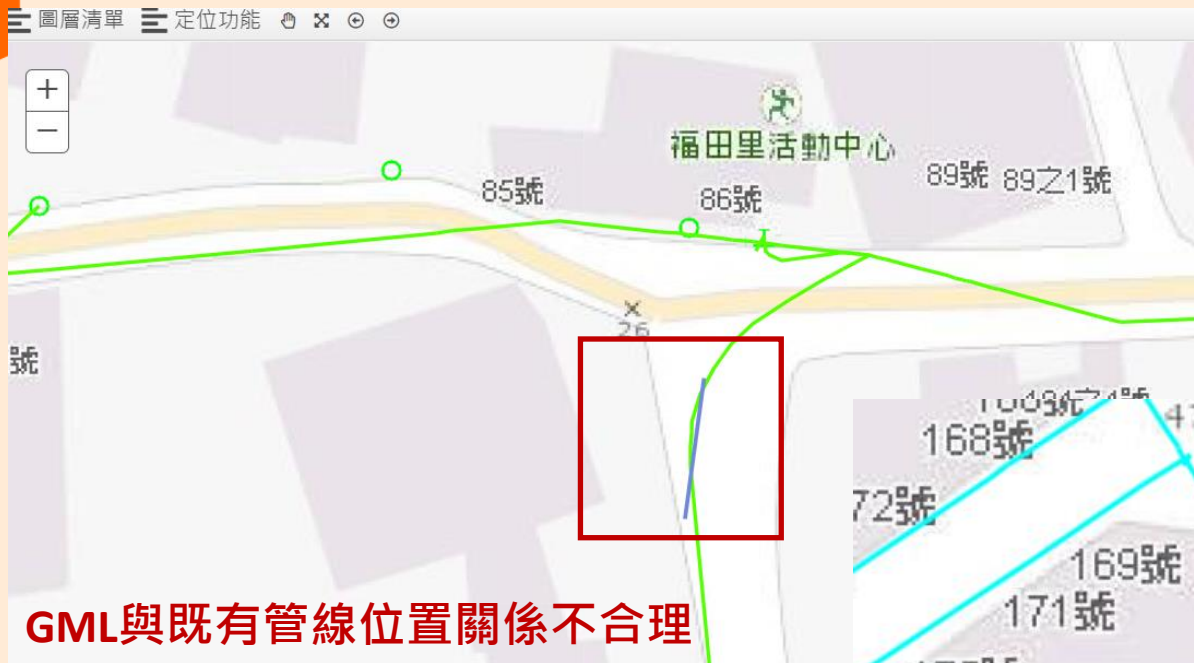
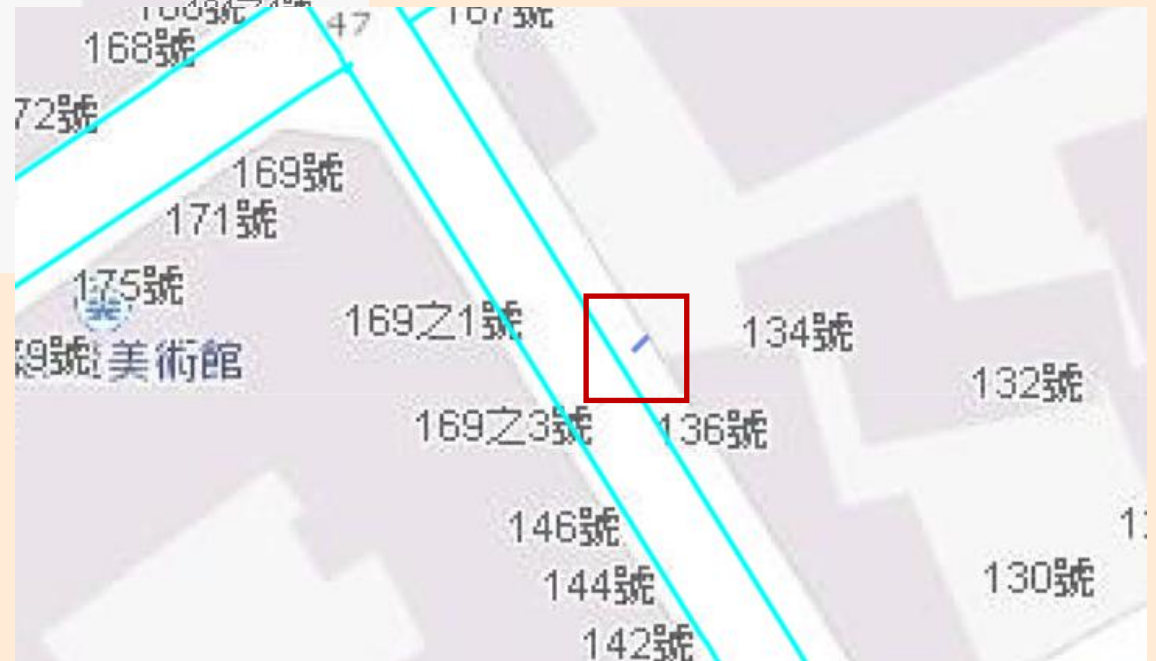
◆ D：GML與既有管線資料關係不正確

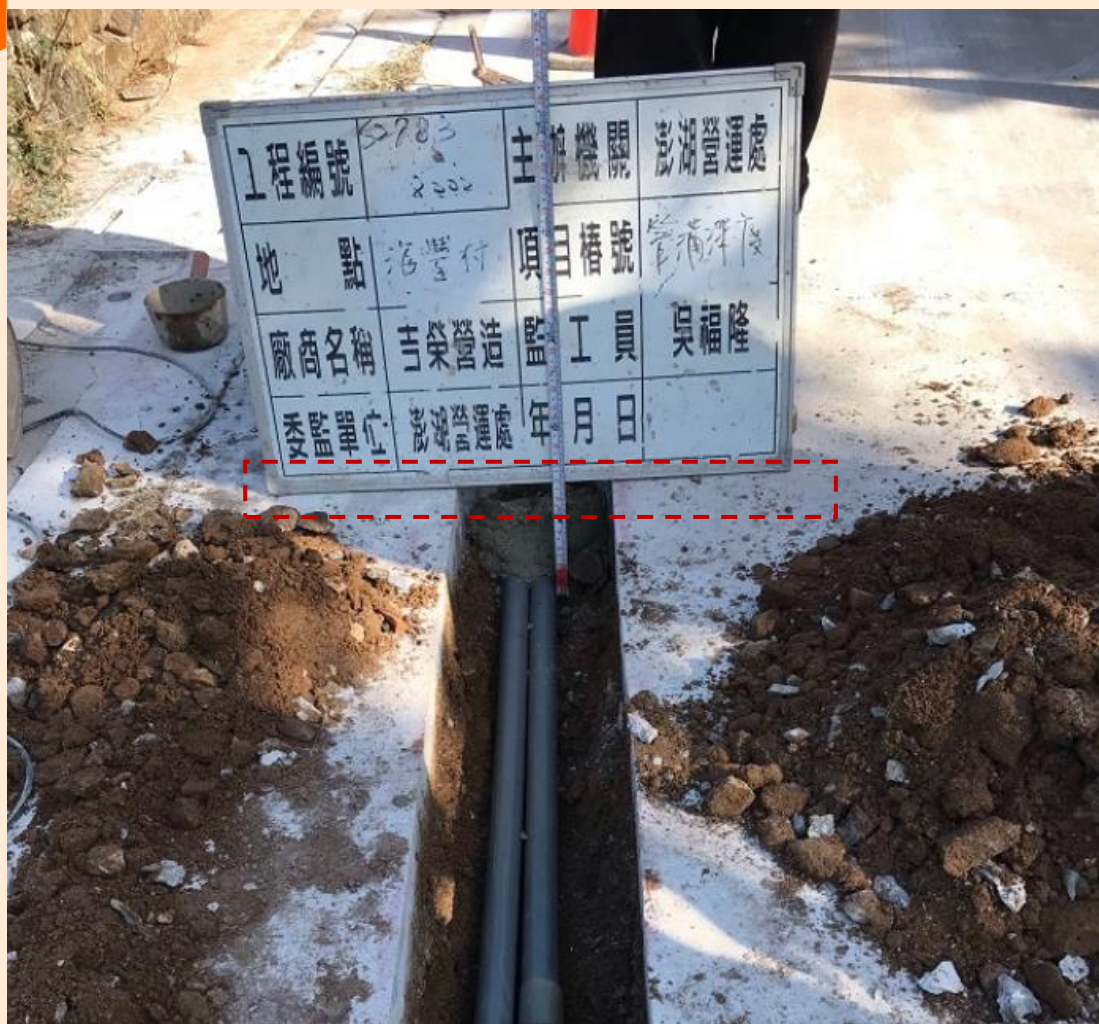
量測數據模糊不清且未放置水平箱尺

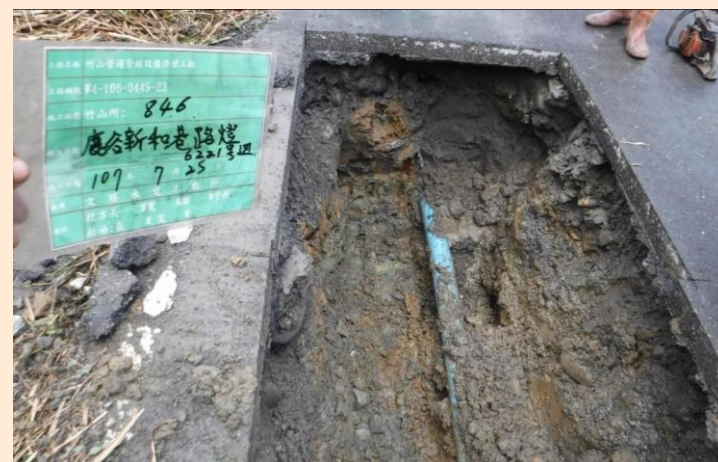
埋深照片未放置箱尺

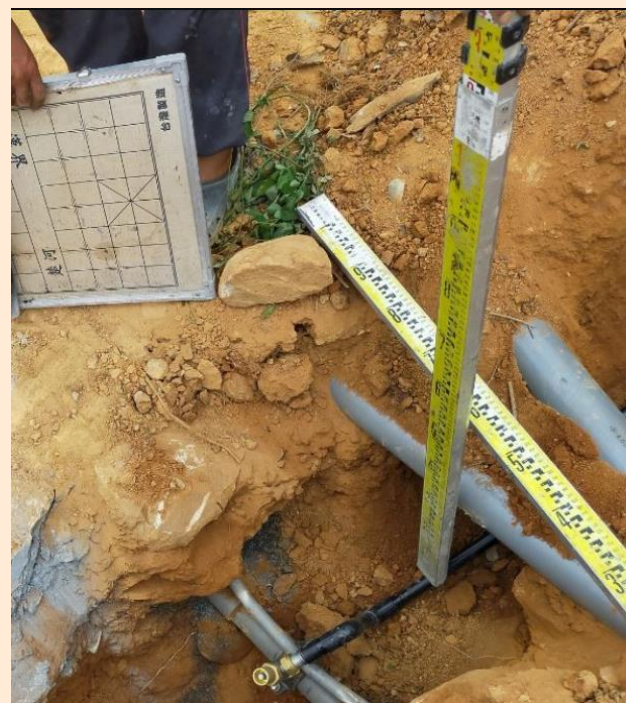
未以水平箱尺視角拍攝

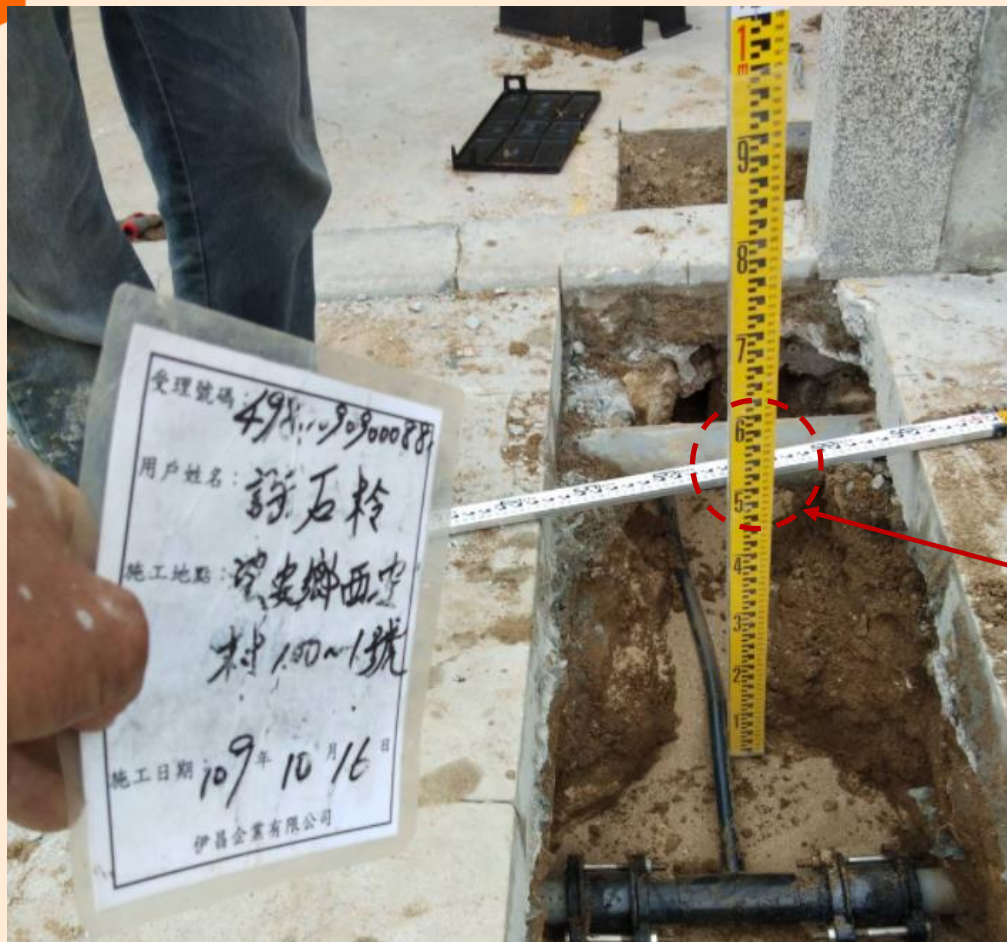
◆ E：孔深、埋深施工相片無法辨識或與GML不符

埋深照片與GML填報數值不符

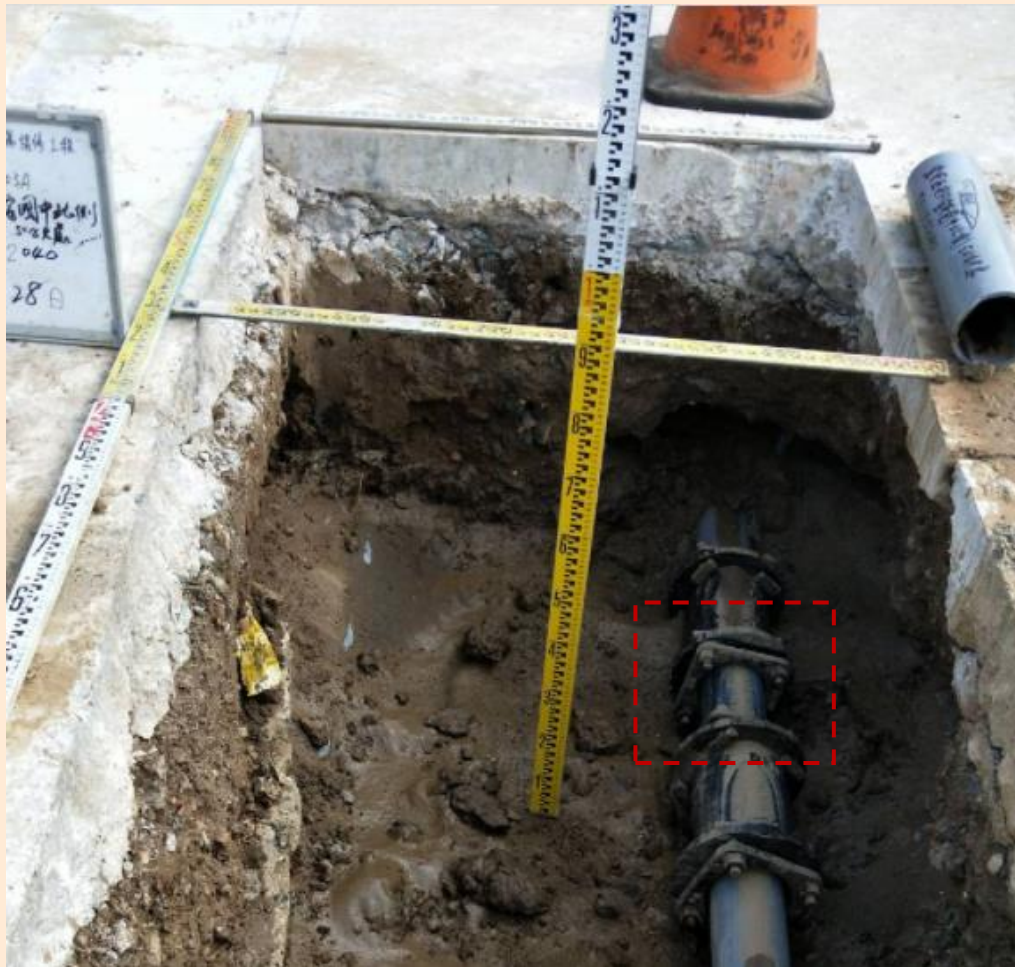
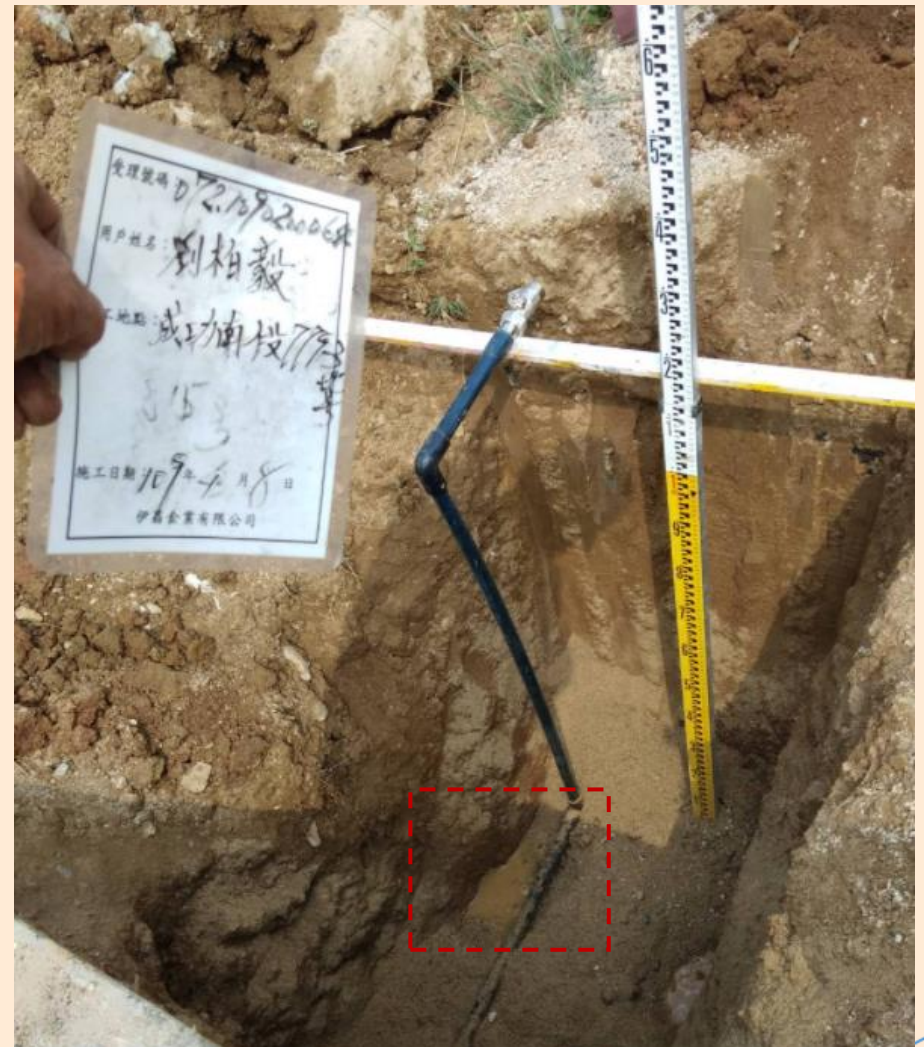
◆ 0 : 其他

- 箱尺未正確放置於管頂位置

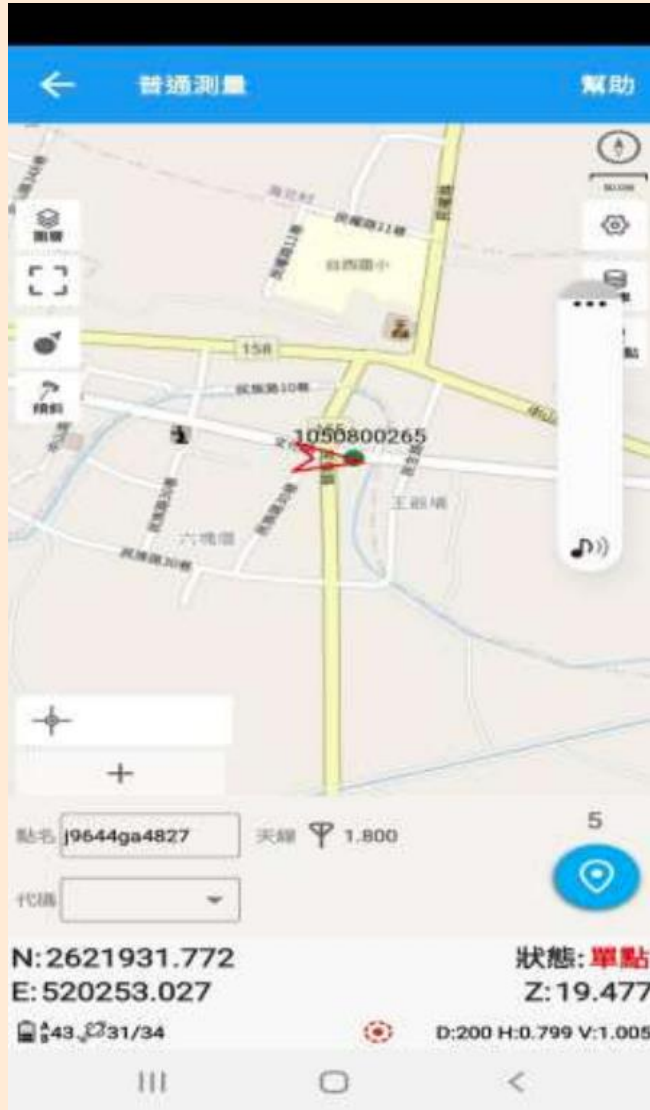
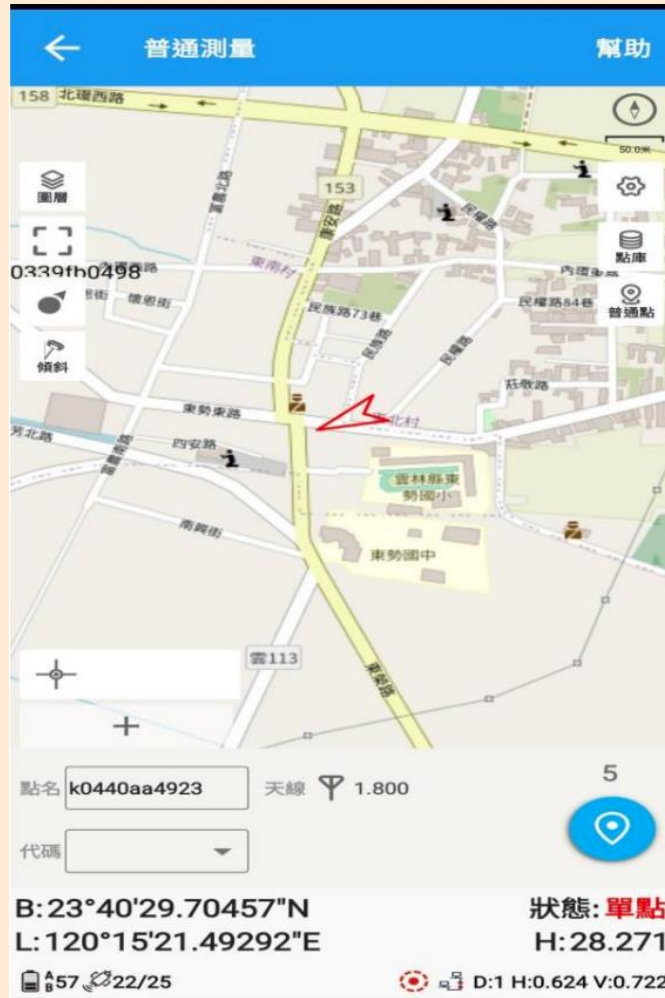
非固定解、單點、浮動解誤差易過大

衛星定位應採固定解
