# 「111年度澎湖縣公共設施管線資料庫暨管理系統整合應用建置計畫」 委託資訊服務案

## 圖資更新作業教育訓練

# 抽查錯誤態樣範例

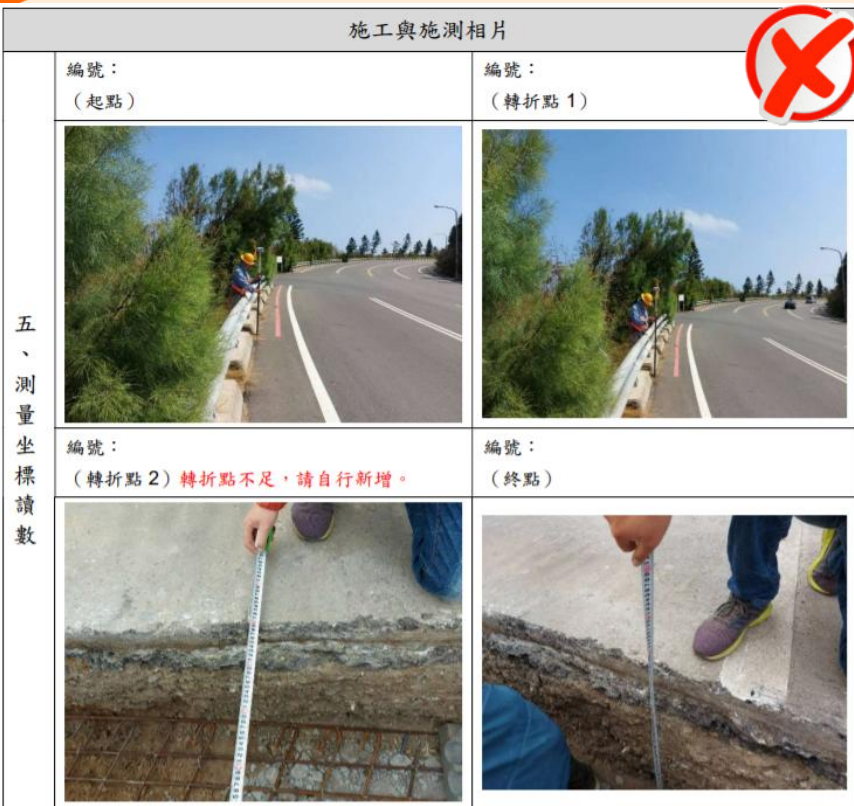
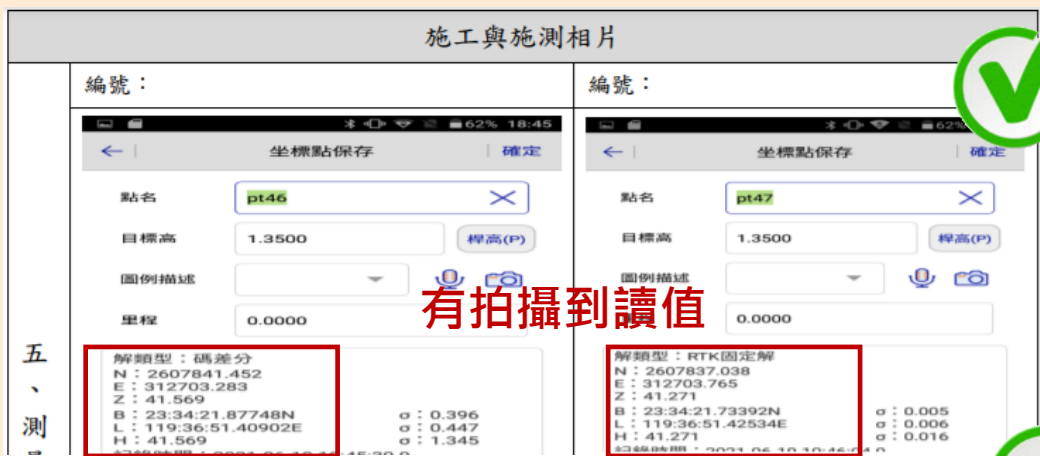
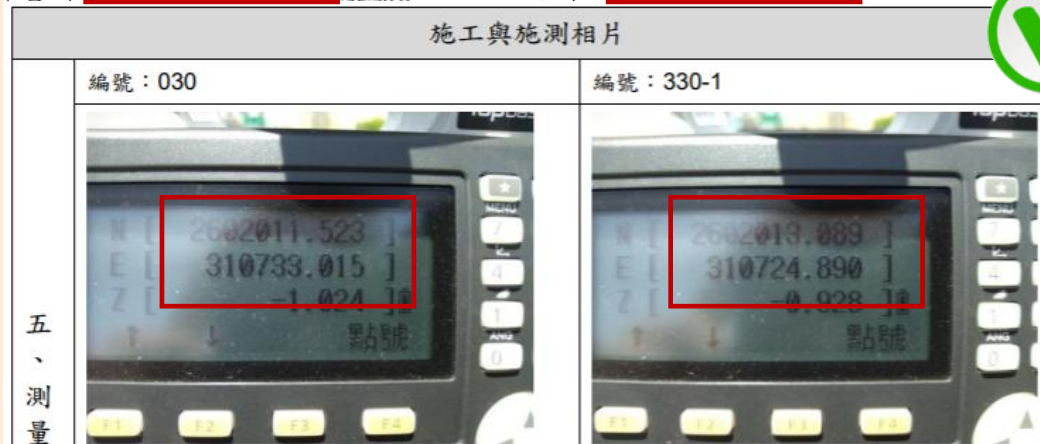
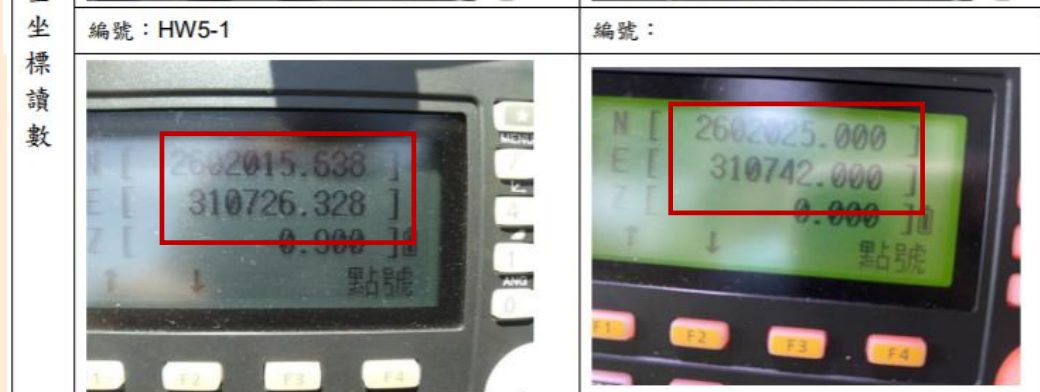
◆ A：未提交完整資料（含自主檢核表、測量讀值、施工相片）

測量讀值需拍攝設施當下GPS機器所紀錄之坐標數值，非其他量測資訊

- 確認各項應交付資料是否完整
- 確認各照片拍攝是否清晰可供辨識
- 確認圖資更新自主檢核表是否詳細填寫

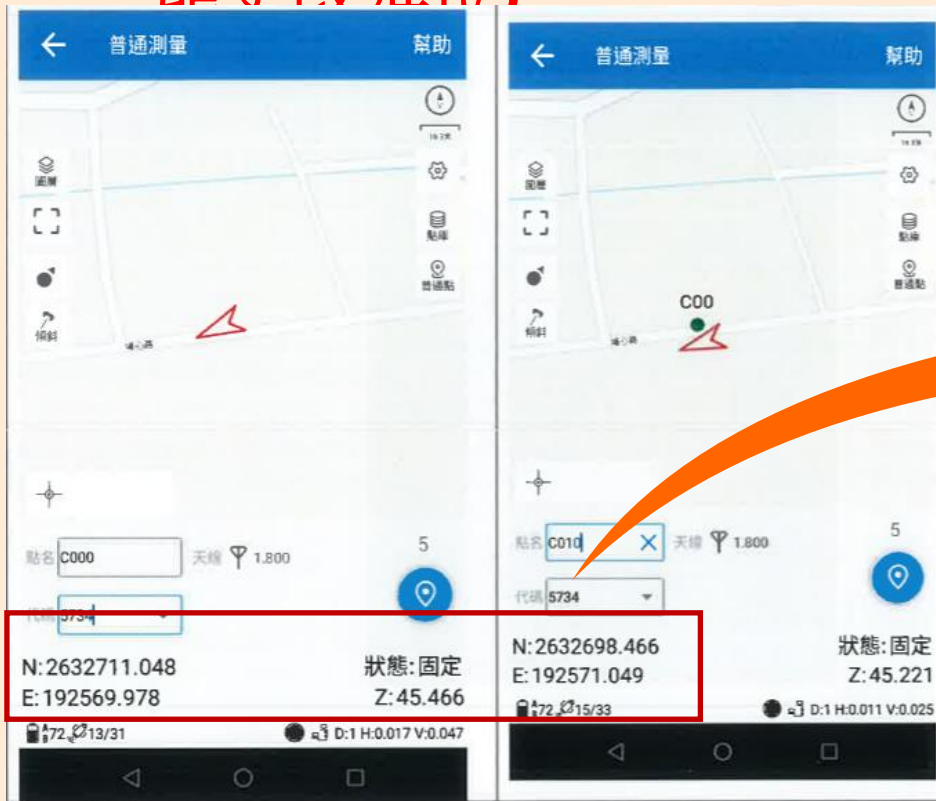
- ◆ B：測量數值與GML不符(座標數值需填至小數點3位，不能更改進位)

現場測量數值與GML坐標落差太大

- 確認GML資料坐標值是否與圖資更新自主檢核表佐證照片相符

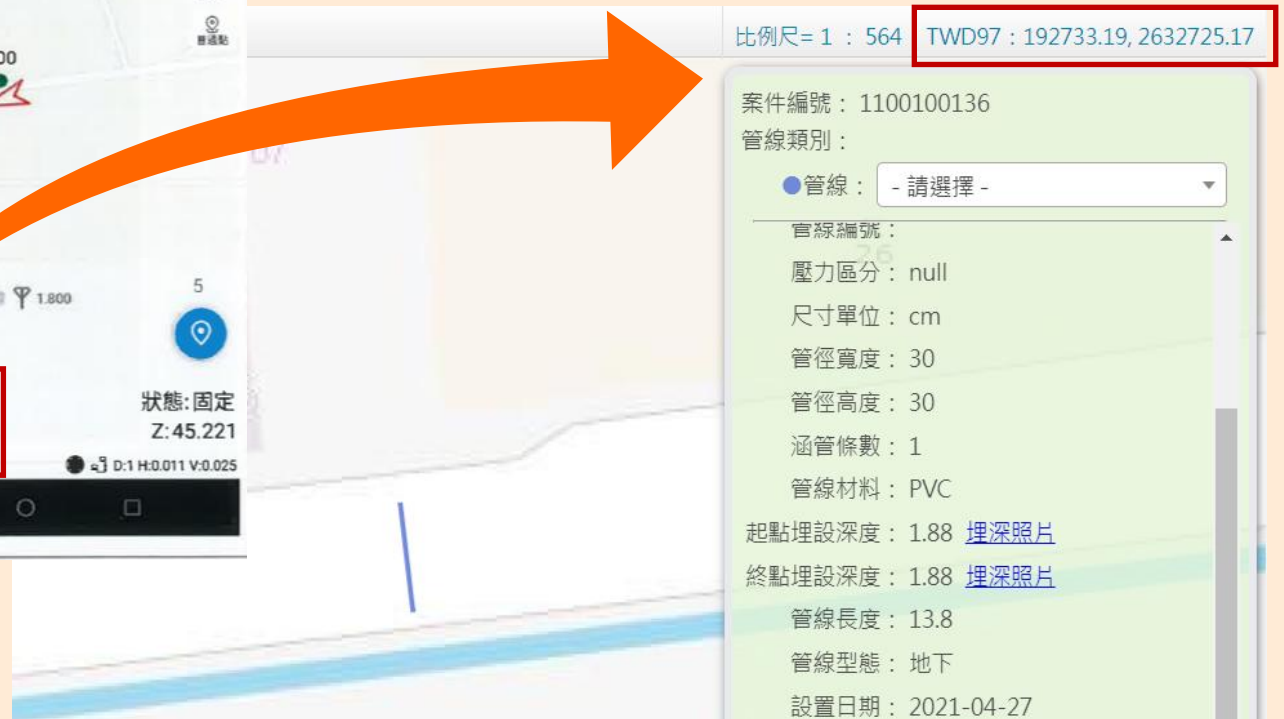
現場測量數值(192571.05,2632698.47)與GML坐標(192733.19,2632725.17)距離差為164.32公尺

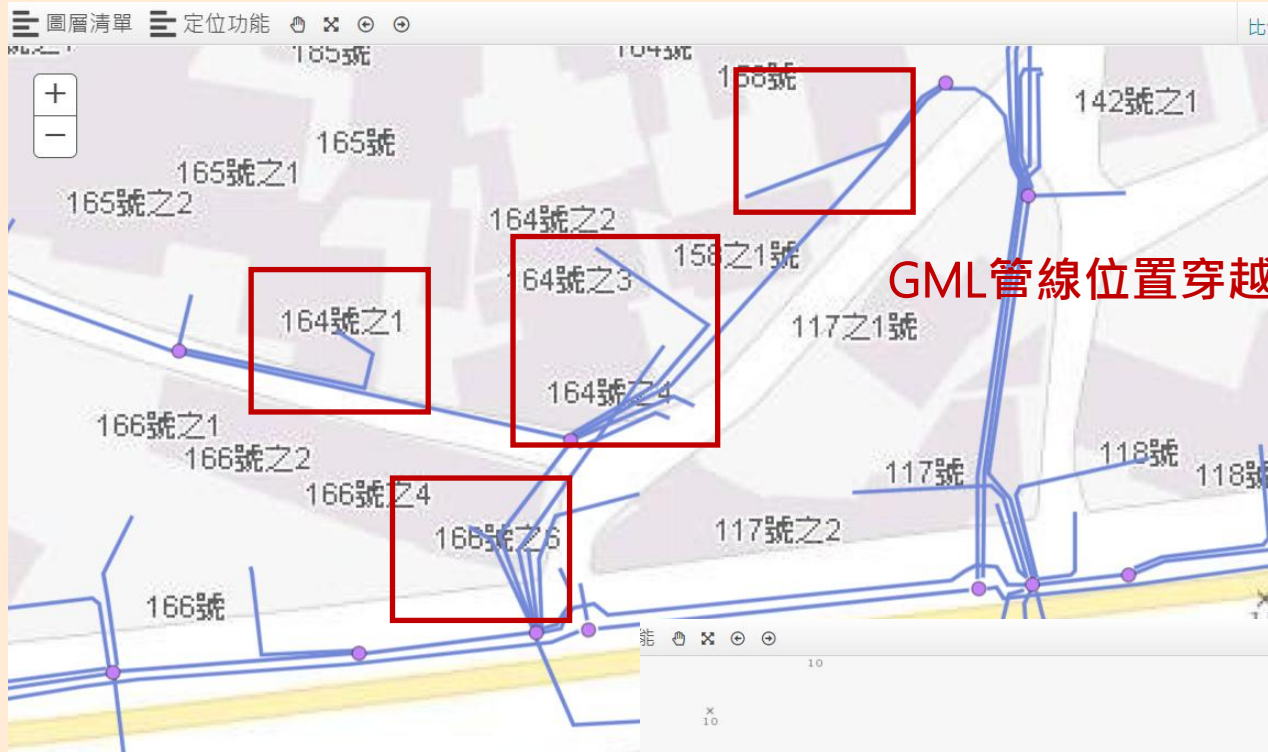
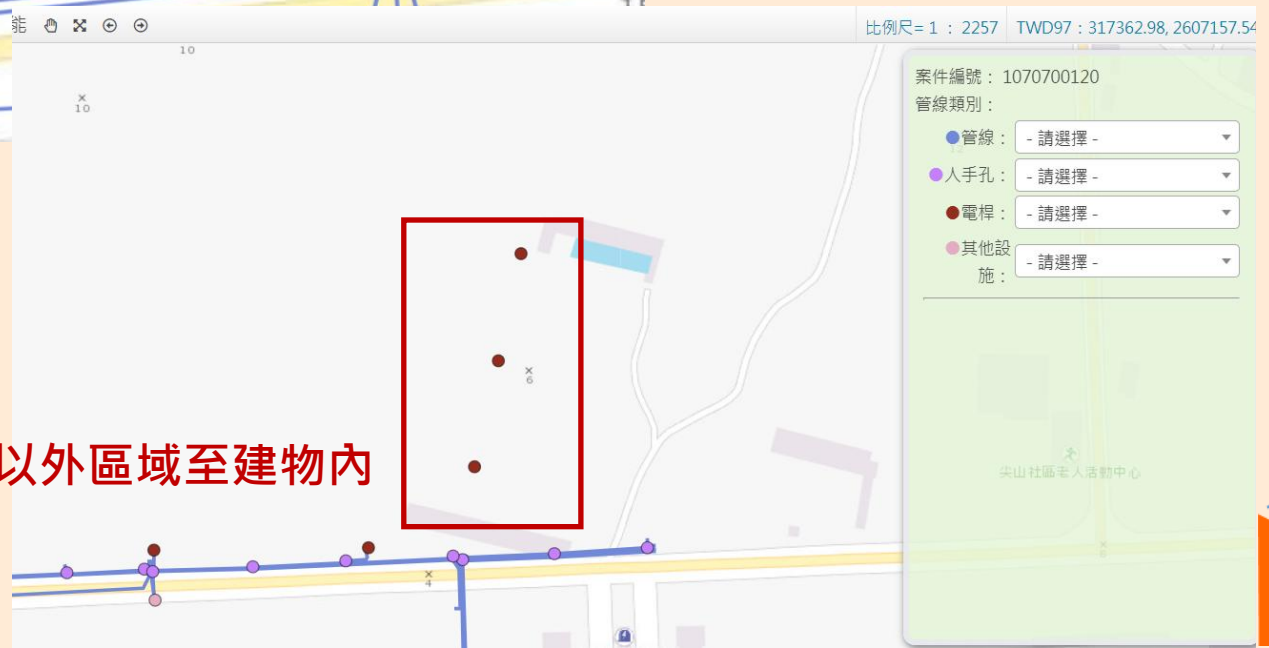
## ◆ C：GML位相關係不合理

- 確認GML資料是否與周邊地形相符

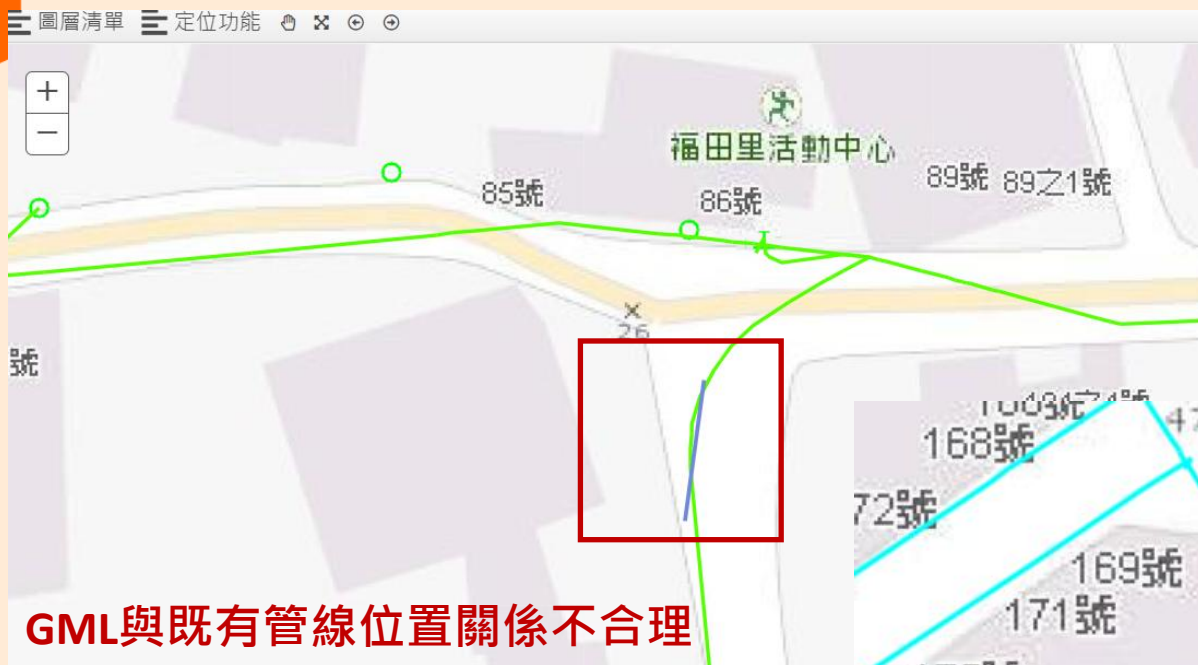
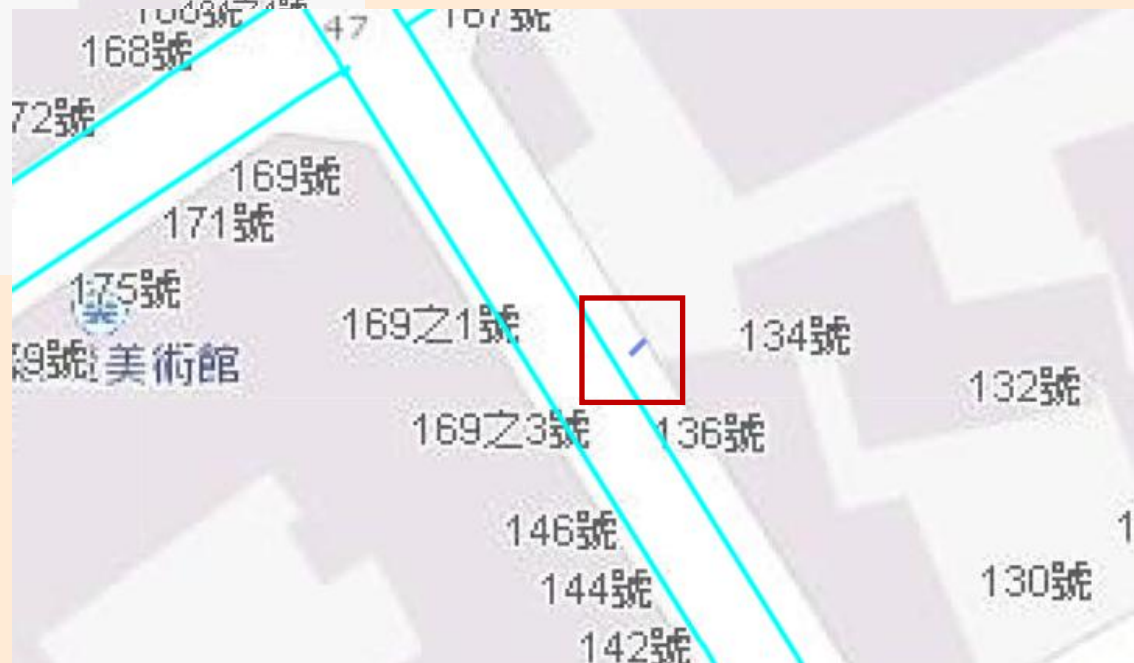
## ◆ D：GML與既有管線資料關係不正確

- 確認GML資料與系統現有管線資料是否相符
- 若不相符但與測量數值相符者視為通過

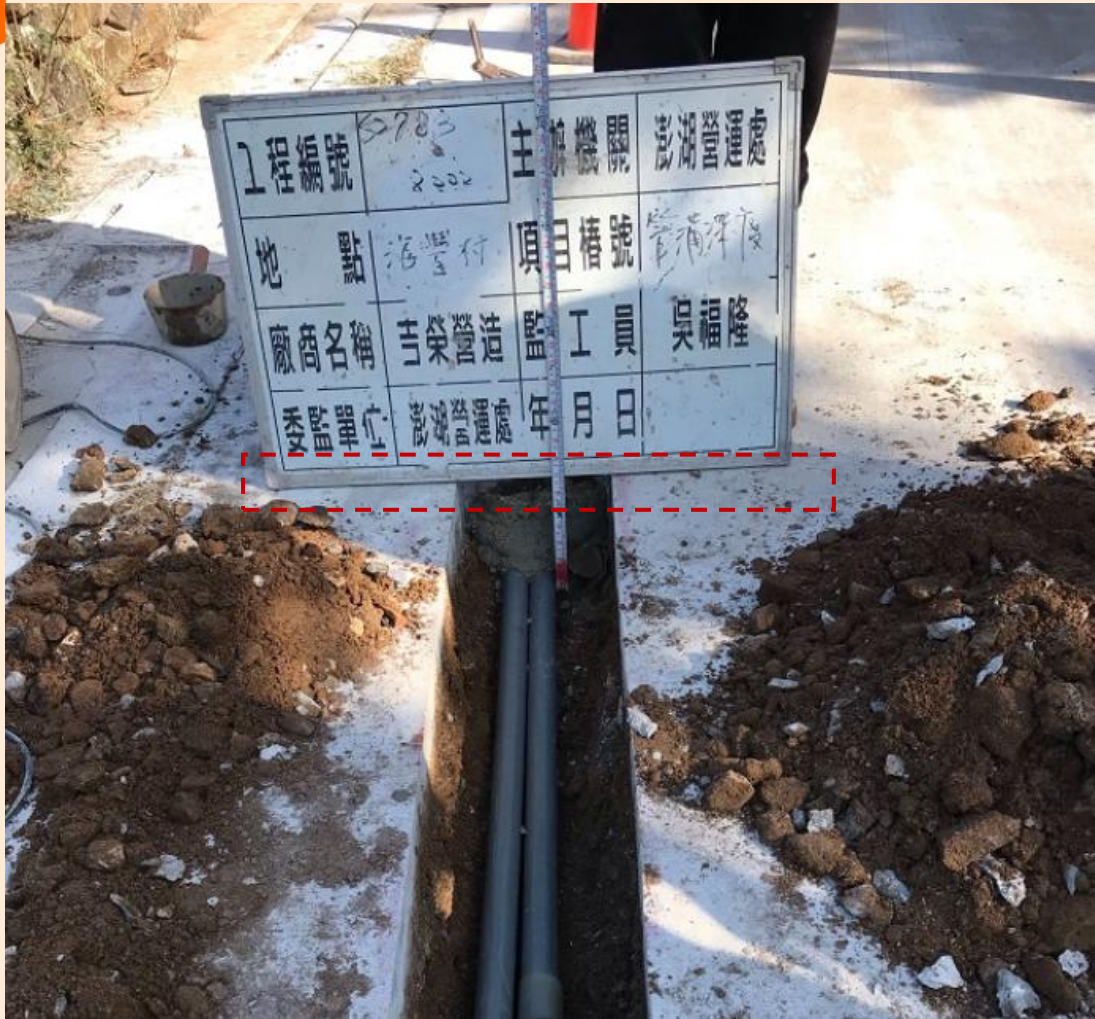
量測數據模糊不清且未放置水平箱尺

- 確認埋深照片是否清晰
- 確認埋深照片刻度是否可辨識

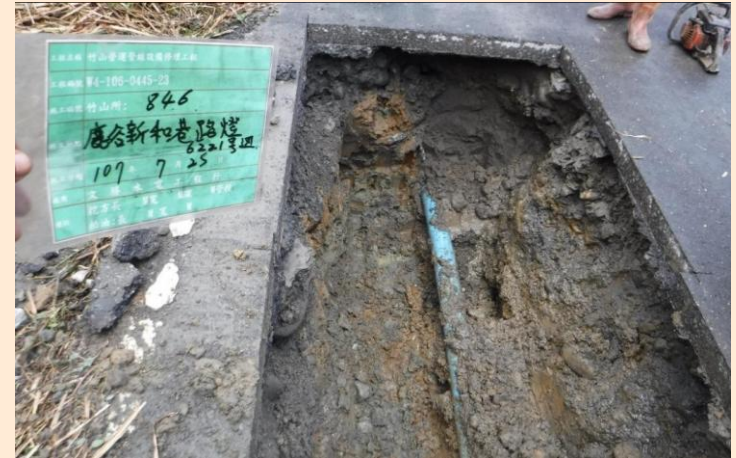
埋深照片未放置箱尺

箱尺擺放依照  
規定

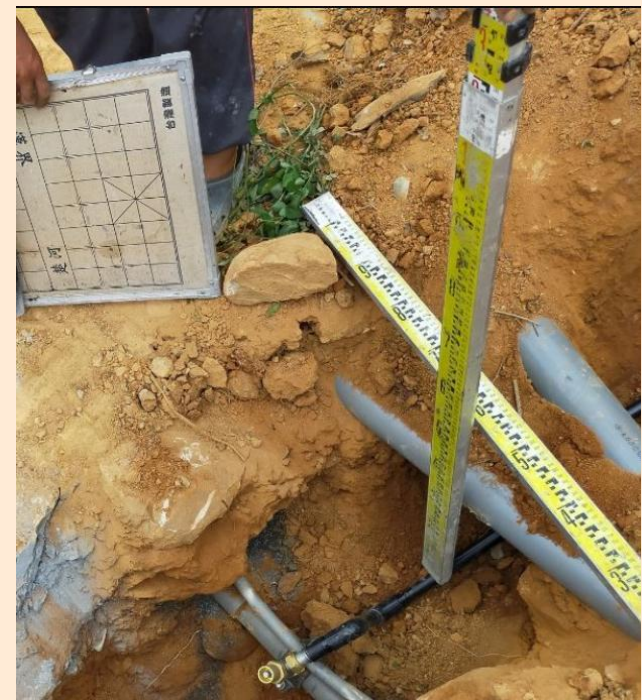
未以水平箱尺視角拍攝

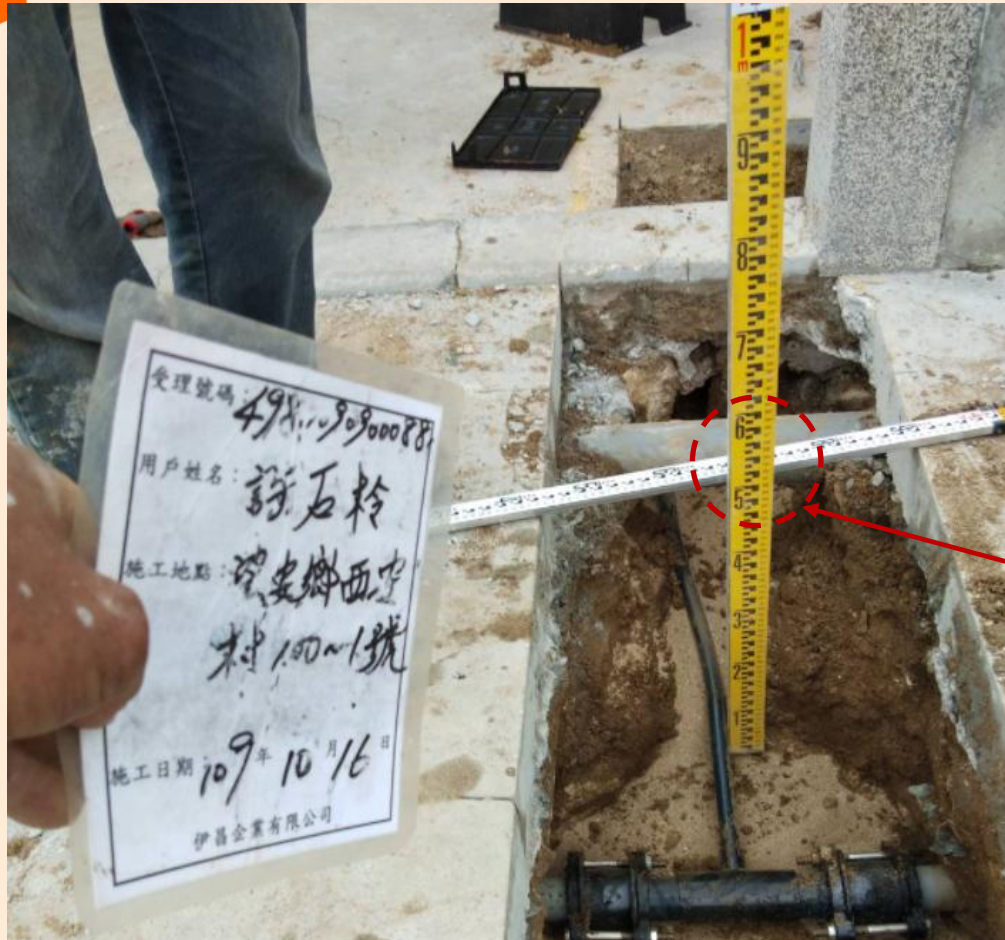
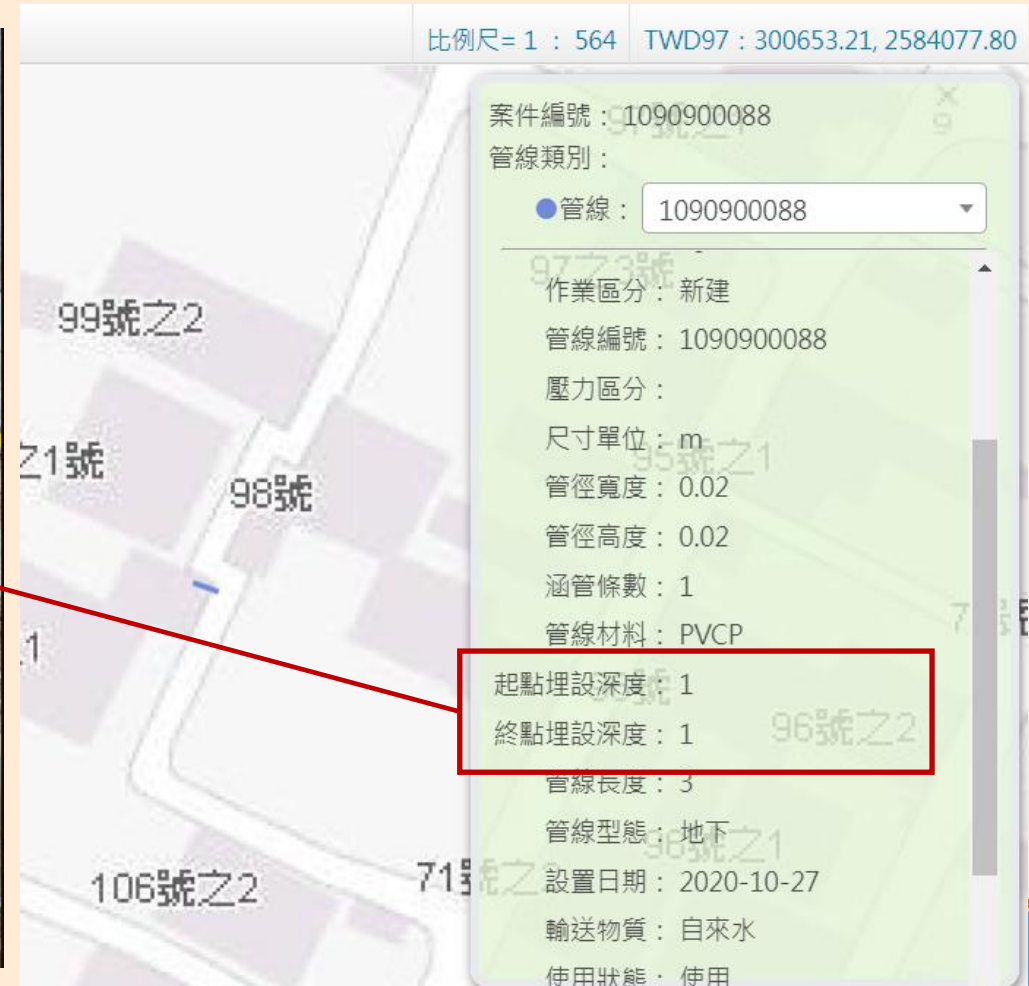
## ◆ E：孔深、埋深施工相片無法辨識或與GML不符

埋深照片與GML填報數值不符

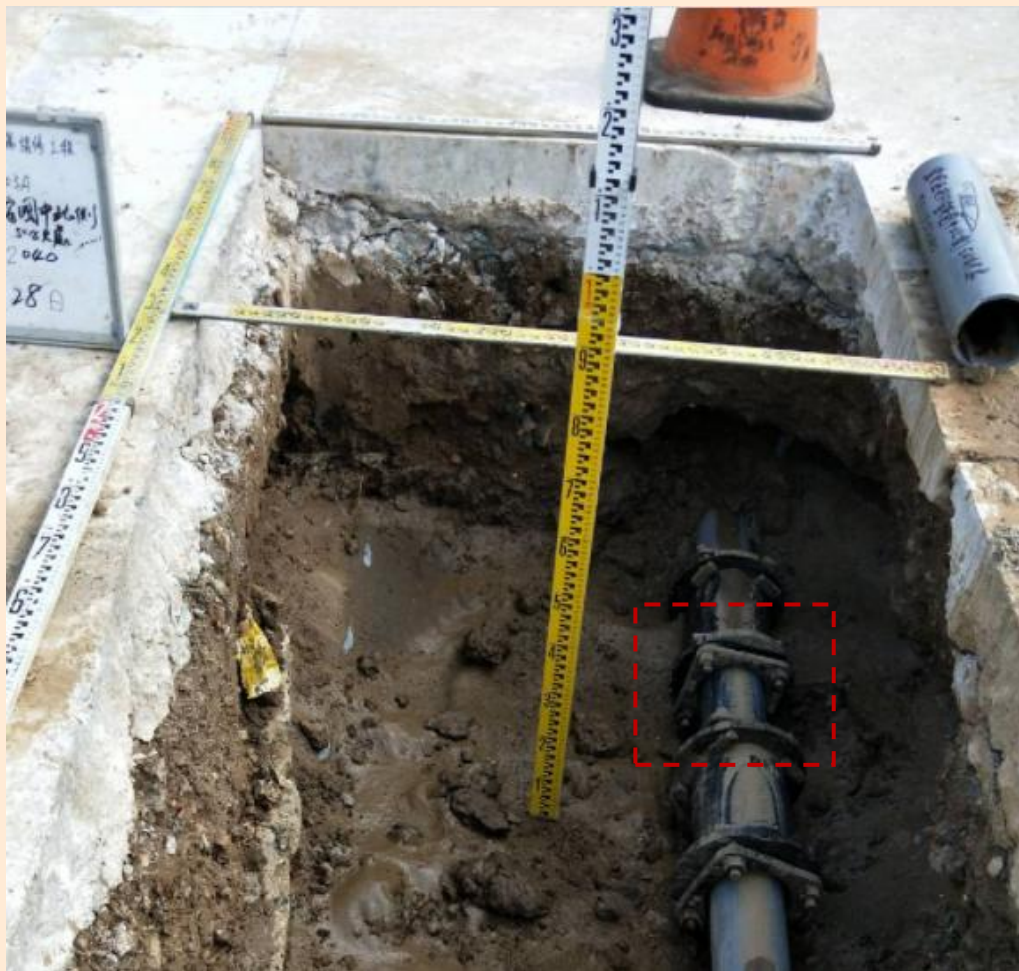
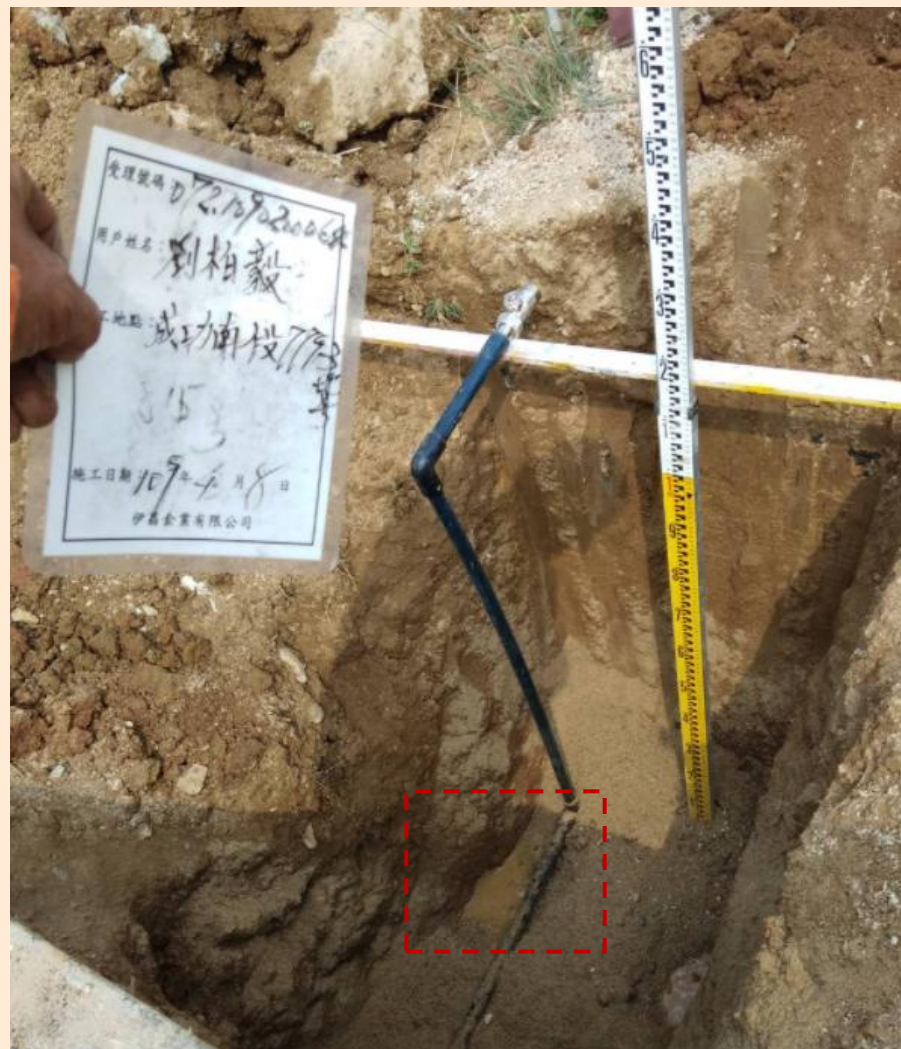
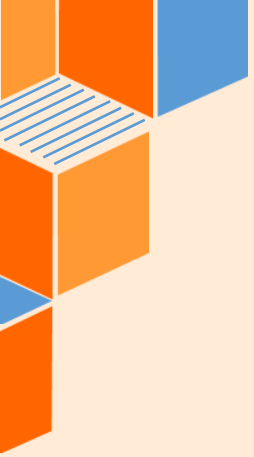
- 箱尺未正確放置於管頂位置

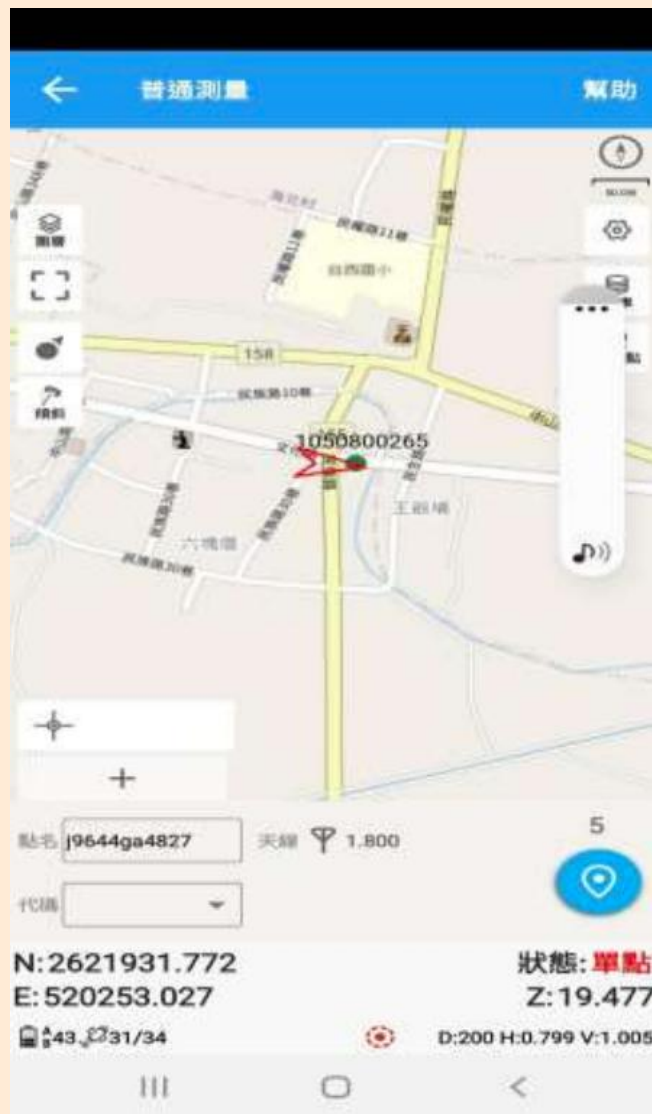
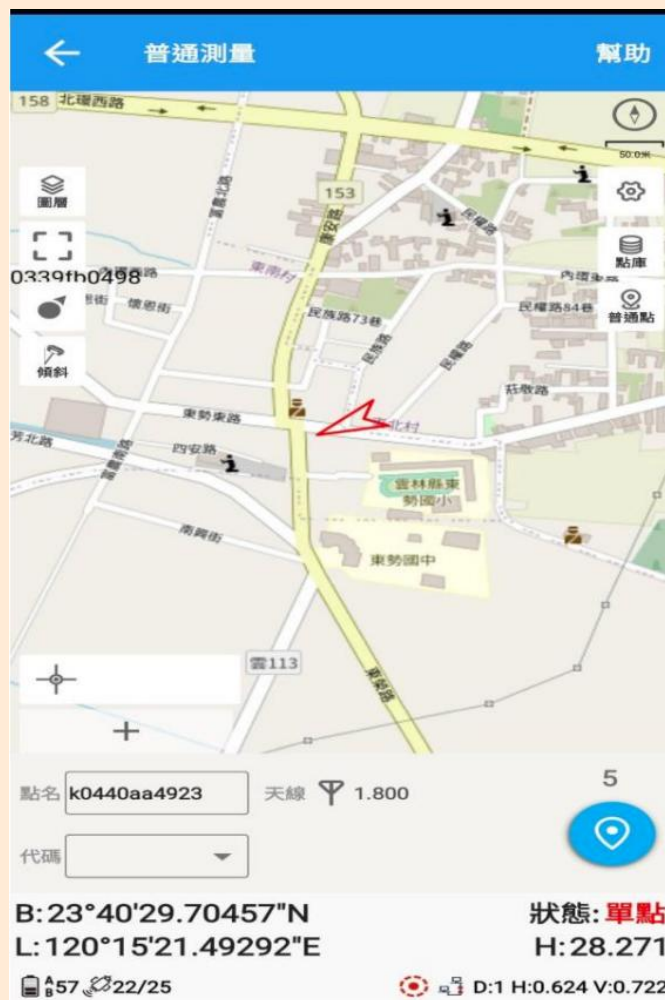
非固定解、單點、浮動解誤差易過大

衛星定位應採固定解
