「111年度澎湖縣公共設施管線資料庫暨管理系統整合應用建置計畫 -後續擴充」委託資訊服務案

圖資更新作業教育訓練

112.04.26

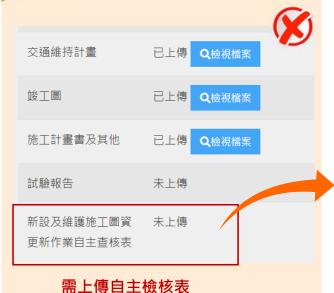
◆A:未提交完整資料(含自主檢核表、測量讀值、施工相 片)

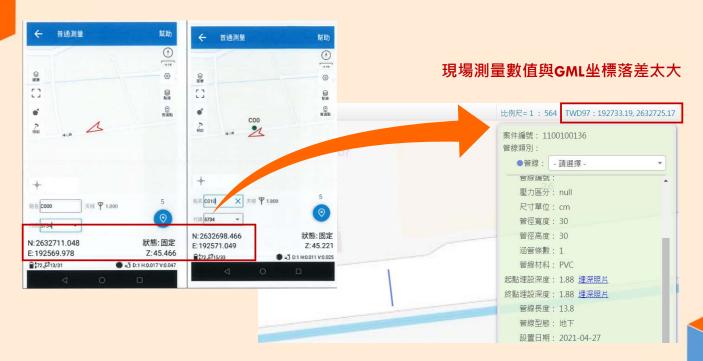
◆B: 測量數值與GML不符

現場測量數值(192571.05,2632698.47)與GML坐標(192733.19,2632725.17)距離差為164.32公尺

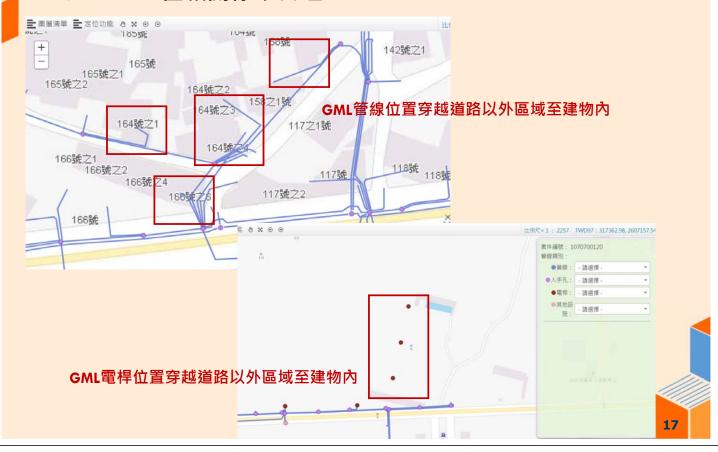
◆C:GML位相關係不合理

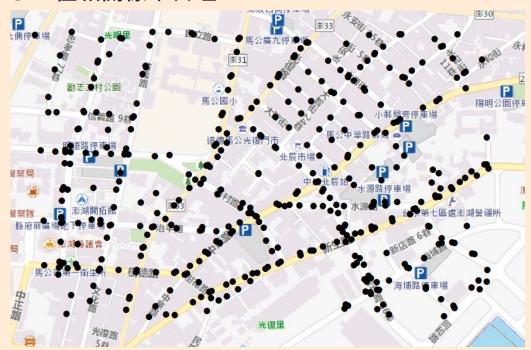
◆C:GML位相關係不合理

GML未採單案上傳

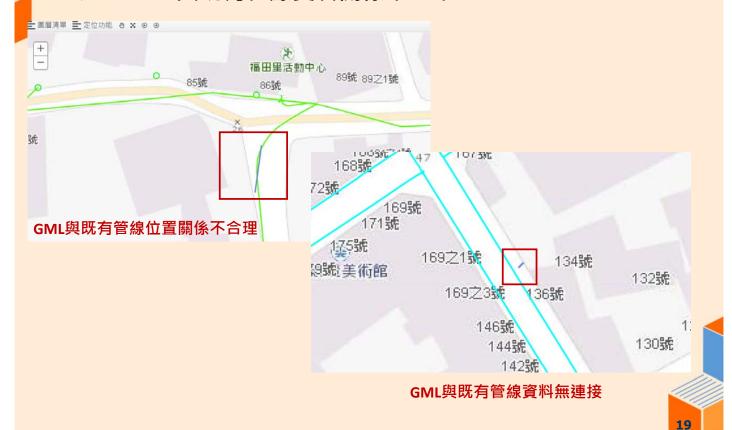
◆D:GML與既有管線資料關係不正確

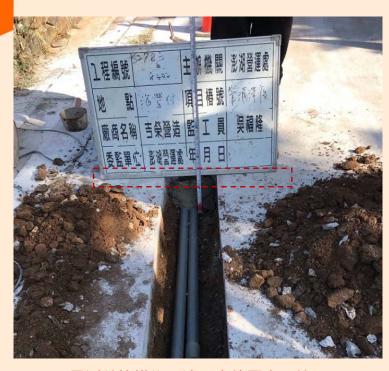
◆E:孔深、埋深施工相片無法辨識或與GML不符

量測數據模糊不清且未放置水平箱尺

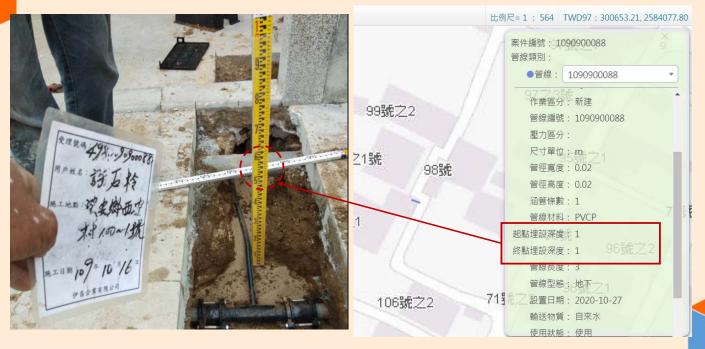
◆E: 孔深、埋深施工相片無法辨識或與GML不符

埋深照片與GML填報數值不符

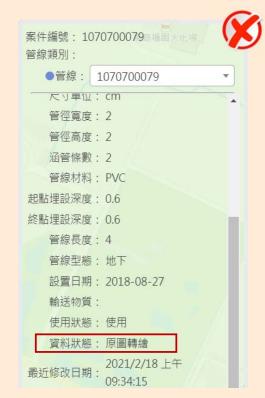
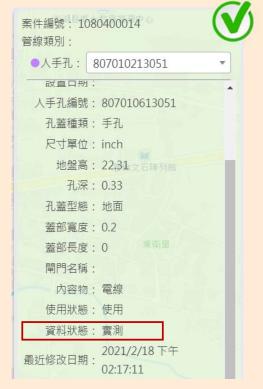
◆F: GML屬性資料有誤

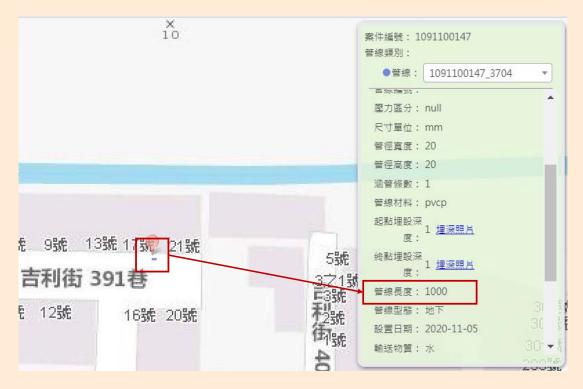
◆F:GML屬性資料有誤

GML管線長度與屬性資料不符

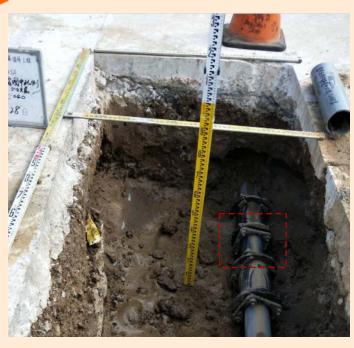
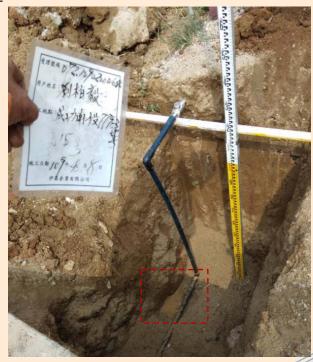
- ◆o:其他
 - 箱尺未正確放置於管頂位置

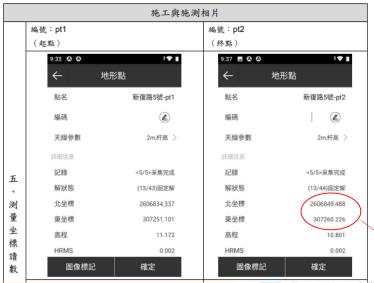
自主查核表測量坐標讀數與GML坐標不相符(含小數點3位) 施設 並請統一顯示出小數點3位
